Esempi stimolanti d'innovazione tecnologica con forni di cottura UV di polveri applicate su manufatti tridimensionali

a cura
dell'Anver - Vimercate (Mi)

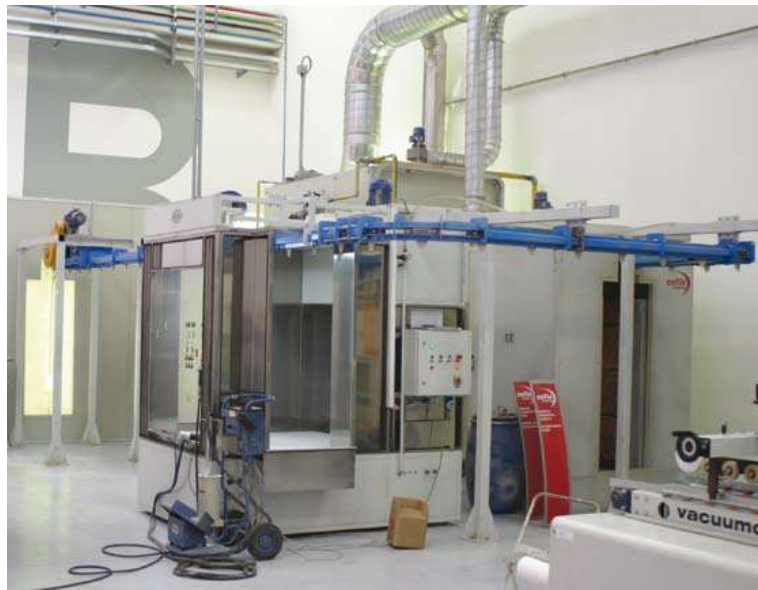
Fig. 1 - L'impianto Cefla di polimerizzazione UV di pezzi tridimensionali:

- in primo piano, la cabina di spruzzatura polveri in manuale
- sull'estrema destra, il forno di fusione polveri ad IR
- in alto a sinistra, l'uscita pezzi dal forno di cottura UV (operazione dopo spruzzatura della durata di 3 min in tutto)

L'impianto industriale della Cefla è illustrata in fig. 1.

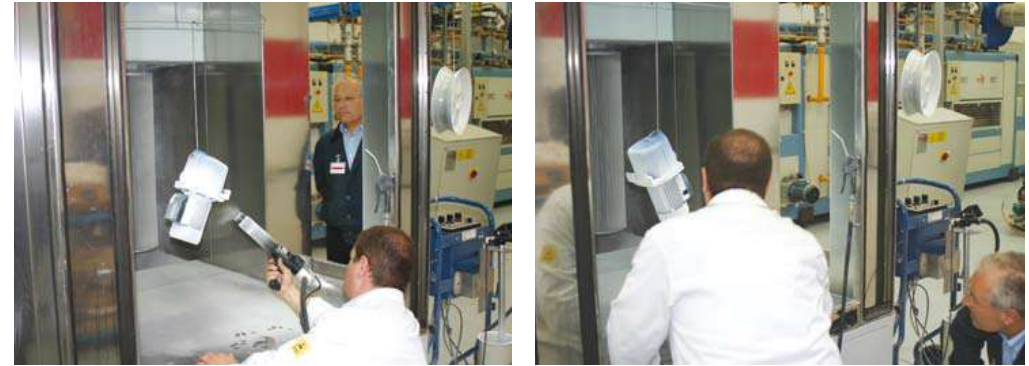
Fig. 2 - A sinistra, particolare di spruzzatura polveri di una idropompa composta da quattro materiali diversi: la testa in ghisa, il motore allettato in alluminio, il rotore in acciaio, la scatoletta dei comandi elettrici in alluminio; in secondo piano Renzo Scavini della Savim, promotore dell'iniziativa UV

Una serie di pezzi tridimensionali, dopo il precedente pretrattamento nanometrico "no rinse" della Procoat Italia, è stata spruzzata con polveri acriliche della Pulverit (figg. 2, 3, 4 e 5), a mezzo di pistole triboelettriche.

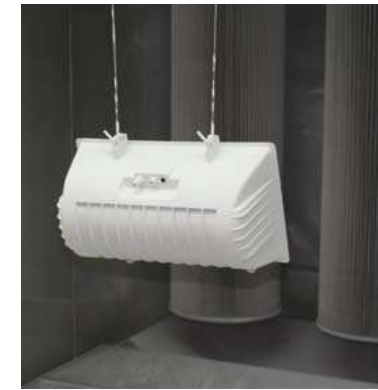
Fig. 3 - In alto, altro momento della spruzzatura triboelettrica delle polveri da parte di Claudio Cestariolo della Pulverit

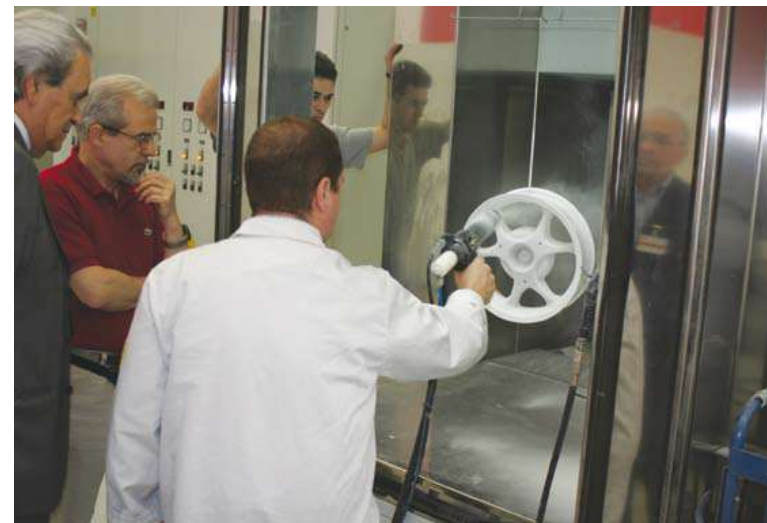
Fig. 4 - Particolare verniciato con polveri UV

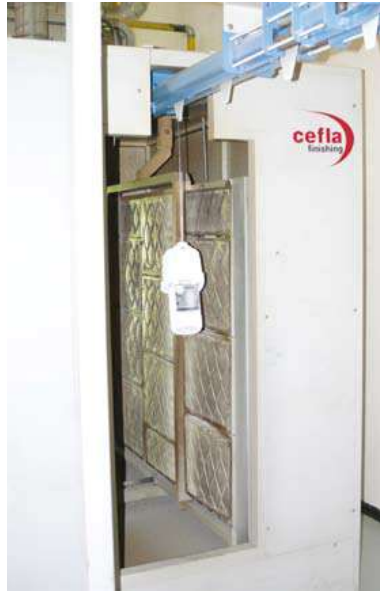
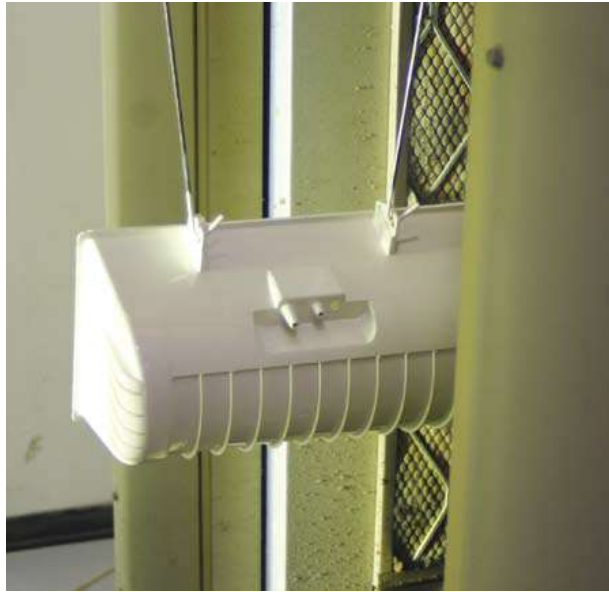
Fig. 6 e 7 - I pezzi sono trasportati nel forno a raggi infrarossi per la fusione delle polveri (2 min circa)

I pezzi sono trasportati dalla linea verso il tunnel di fusione delle polveri nei forni IR a lunga e corta lunghezza d'onda (figg. 6 e 7), e successivamente nel forno UV (visto al fondo di fig. 8):

- 3 min di fusione dello strato con IR
- 10 s di polimerizzazione ultravioletta (tempo di passaggio pezzo tra le lampade UV).

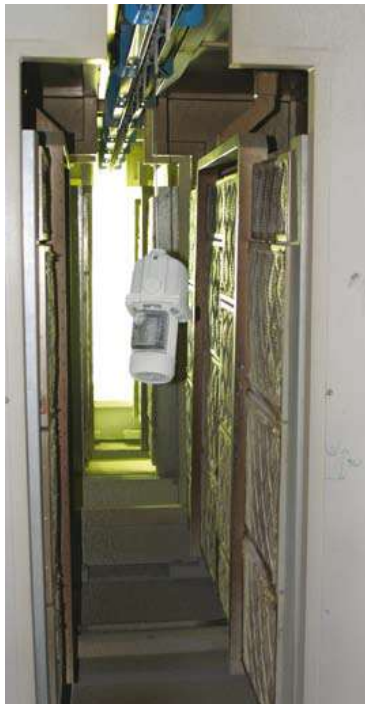
Fig. 8 - Il pezzo con la polvere fusa sta raggiungendo il forno di reticolazione UV

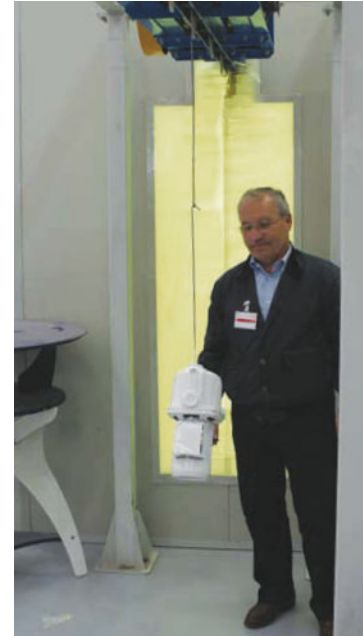
Fig. 9 - Renzo Scavini controlla la bassa temperatura del pezzo all'uscita del forno di cottura UV: l'idropompa è completamente assemblata anche con motore e cavi elettrici

All'uscita del forno (fig. 9) e dopo raffreddamento, i pezzi verniciati (fig. 10) sono stati sottoposti a prove meccaniche di aderenza e altro (quadrettatura, urto, umbutitura, piegatura su mandrino conico), per verificarne le resistenze.

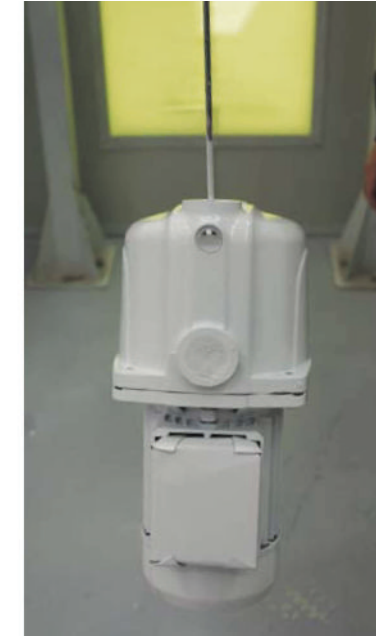
Fig. 10 - Particolare dell'idropompa verniciata con polveri UV

I risultati si sono dimostrati tutti positivi (anche quelli delle polveri applicate sulle pompe composte da materiali di diversa natura):

- testa di ghisa

- corpo motore in alluminio con alette di raffreddamento

- coprigirante in acciaio.

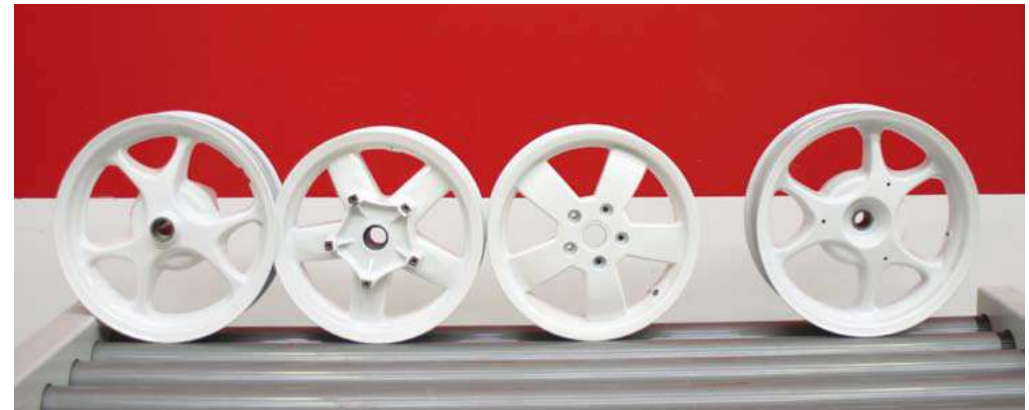
Fig. 11 - Ruote di scooter rifinite, dopo trattamento nanotecnologico, con polveri UV

La fig. 11 caratterizza fotograficamente un gruppo di ruote per scooter e moto.
